Andre kjente komplikasjoner med sondesystemet

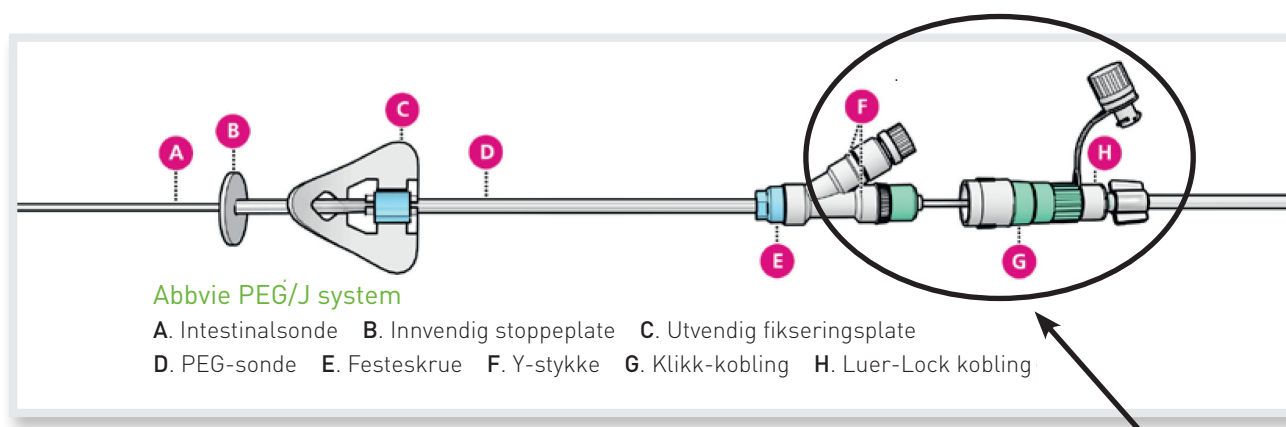
Det er lekkasje i Y- og klikk-koblingen (figur 6, Del E, F, G og H)

Figur 6: Viser Abbvie PEG/J- system 15FR. Benyttes en 20FR vil delene på bilde C og E være lilla i stedet for blå.

- Åpne koblingen der det lekker. Kontroller ved hjelp av koblingsbytteinstruksjonen (finnes i Duodopapermen eller på duodopa.no) at alle deler sitter som de skal.
- Sett sammen igjen de deler av koblingen som ikke sitter slik de skal.
- Skift kobling ved behov.
- Merk at 20 FR PEG trenger annen størrelse på Y-koblingen enn 15 FR PEG.

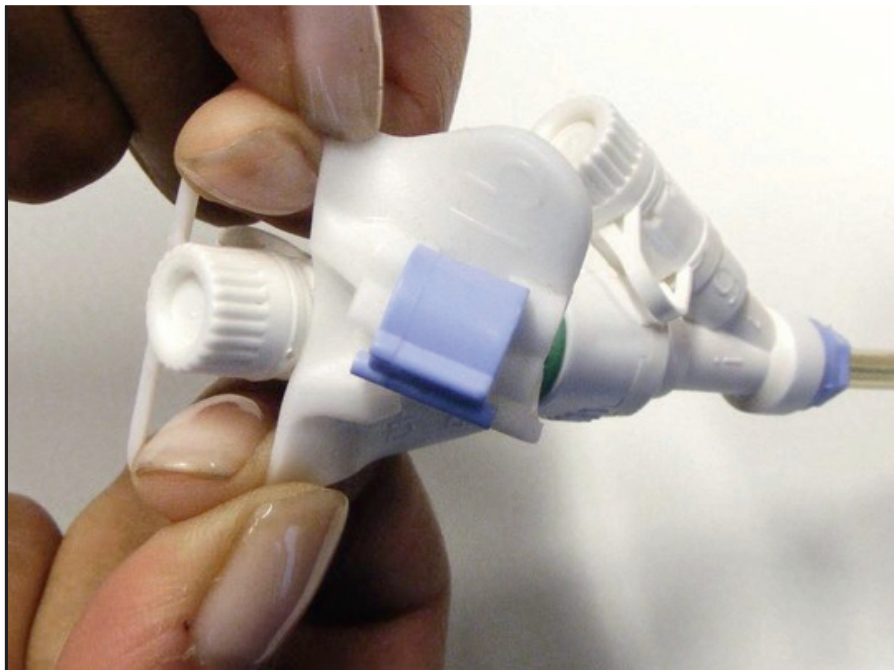
Figur 7

Ytre stoppeplate har sprukket

- Tre ny fikseringsplate over Y-koblingen (figur 7). Fikseringsplaten er elastisk.
